# **ESTUDO DA DURABILIDADE E EFICÁCIA DA AÇÃO DE REPELENTES DE ÁGUA EM FACHADAS DE EDIFÍCIOS RECENTES**

Dissertação submetida para satisfação parcial dos requisitos do grau de  
**MESTRE EM ENGENHARIA CIVIL — ESPECIALIZAÇÃO EM CONSTRUÇÕES**

JULHO DE 2013

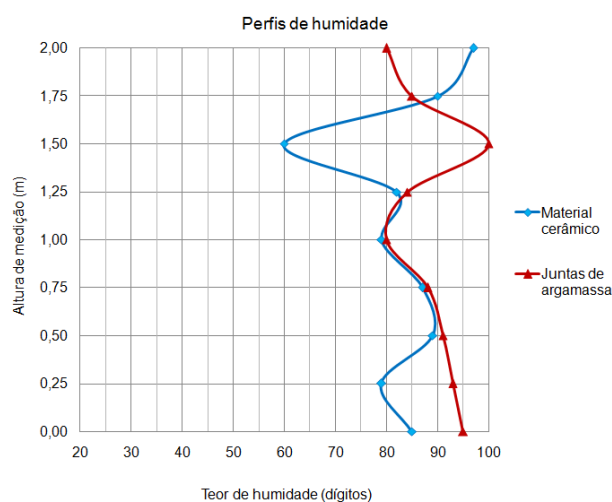
Fig. 4.14 – Evolução do teor de humidade ao longo do perfil do paramento do edifício ED03.

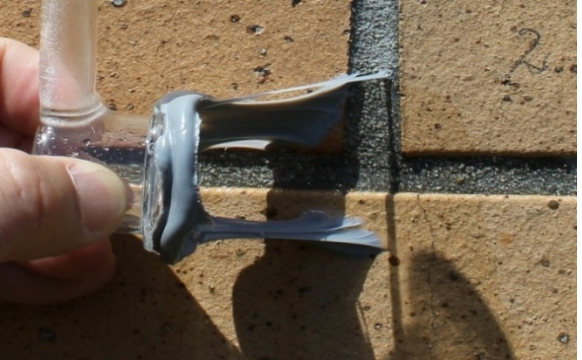
| <p>a) Ensaio inválido do tubo de Karsten num paramento sem tratamento hidrorrepelente devido à perda de água pela vedação.</p> | <p>b) Ensaio inválido causado pela fuga de água através de fissura na área de absorção.</p> |

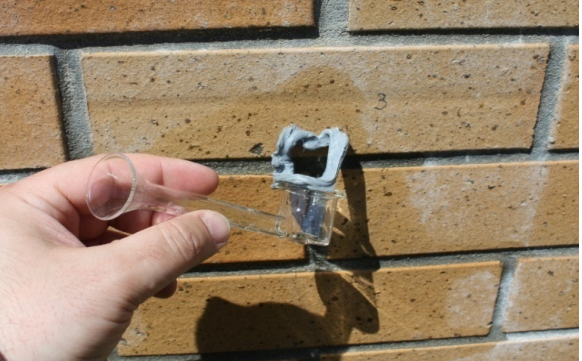
| <p>e) Ensaio realizado sem fugas de água sobre paramento com eflorescências. A fixação do tubo foi precedida de uma escovagem da superfície do substrato.</p> | <p>f) Ensaio realizado sobre o substrato com eflorescências durante um intervalo de 60 minutos com absorção de água praticamente nula.</p> |

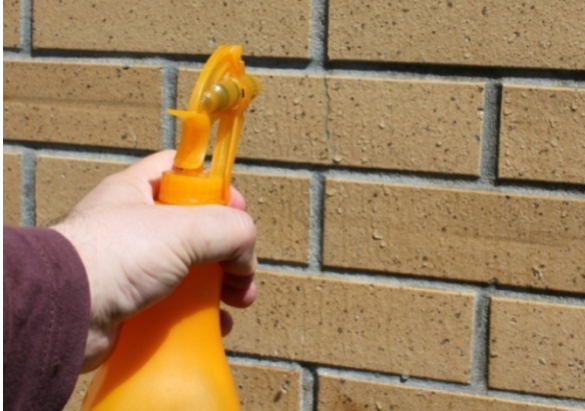
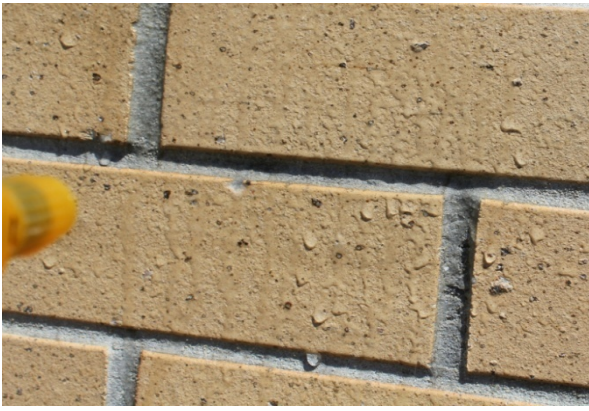
| <p>g) Pulverização com água da superfície de um paramento tratado com hidrorrepelente à aproximadamente dois anos.</p> | <p>h) O efeito pérola das gotas de água “beading” sobre a superfície tratada à dois anos ainda é visível.</p> |

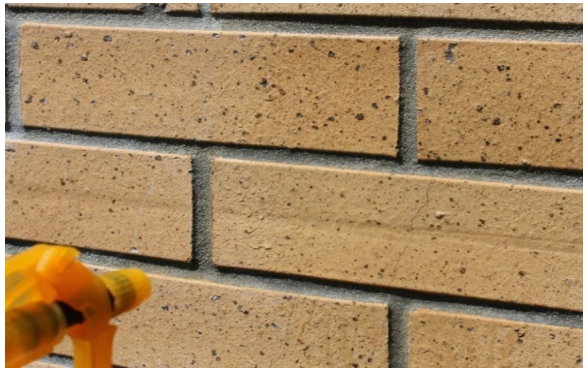
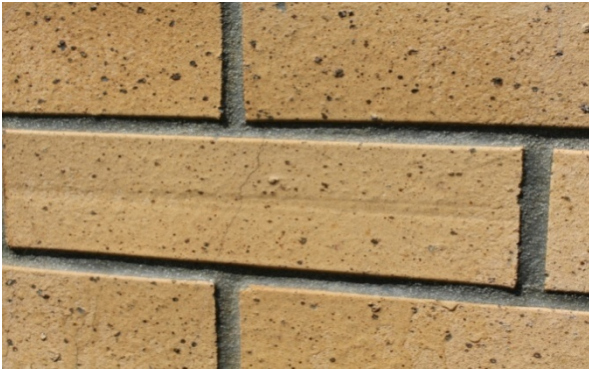
| <p>i) Pulverização com água da superfície de um paramento não tratado com hidrorrepelente à aproximadamente dois anos.</p> | <p>j) Na superfície não tratada não é visível o efeito “beading” e a água pulverizada é facilmente absorvida pelo substrato.</p> |
